Utvalg: Teknisk Plan og Næring  
Møtested: Kommunestyresalen, Loppa rådhus  
Dato: 02.09.2021  
Tid: 09:15

## Beslutningsgrunnlag kompetansesenter

Det er gjennomført en visuell befaring og vurdering av Høgtun skole den 29. januar 2021. Formålet med befaringen var å vurdere evt videre bruk av skolens svømmebasseng og anbefaling om videre aksjoner. Rapporten fra befaringen som ble utført av Rambøll sammen med administrasjonssjefen er datert 05.02.2021. Rapporten er lagt ved saksframlegget.

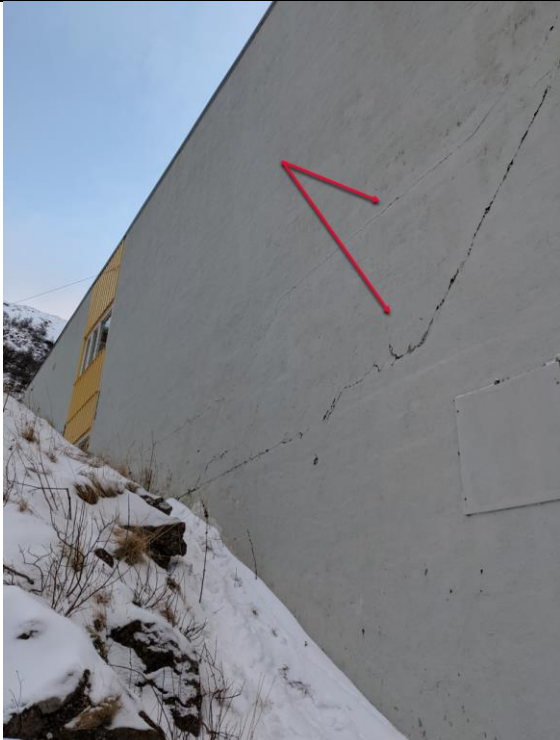
<p>Det er kraftige riss/ sprekker i fasade. Tyder på setningskader.</p>
--	--	---

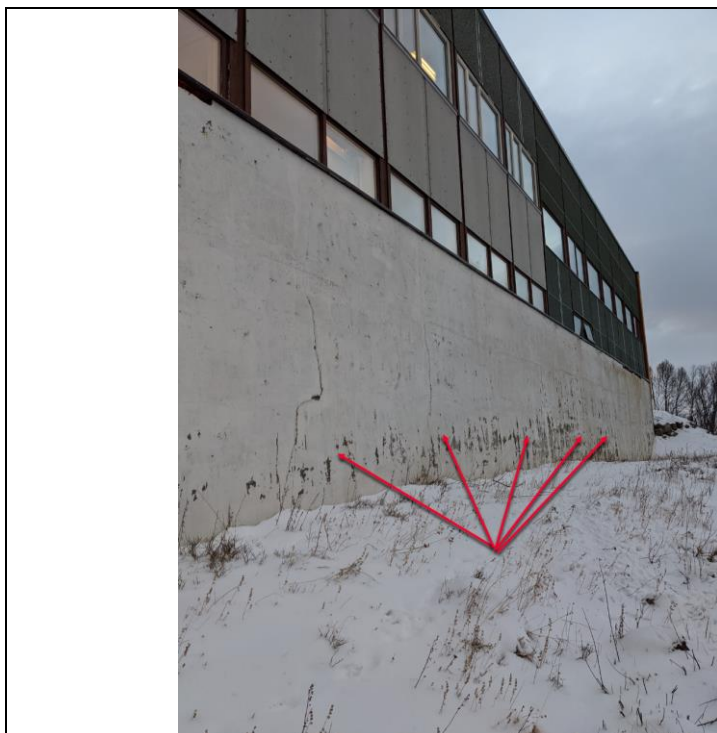
Det er kraftige riss/ sprekker i fasade.  
Tyder på setningsskader.

Saltutslag/ avskalling av maling på betong, fukt i betong.

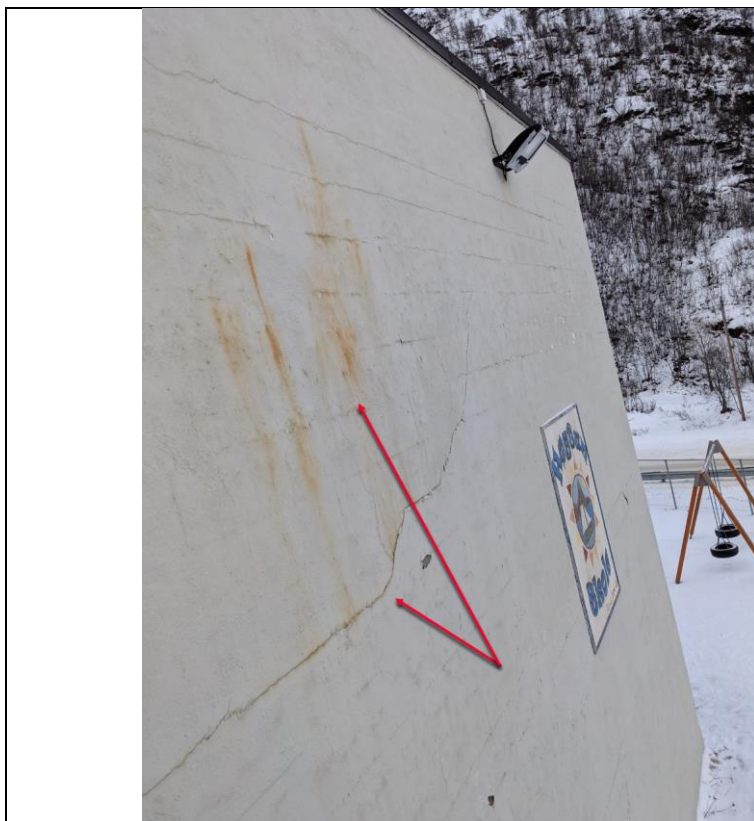
Det er kraftige riss/ sprekker i fasade.  
Krakelering av puss.  
Tyder på setningsskader.

Rustmerker, tyder på fukt inntregning og korroderende armering.

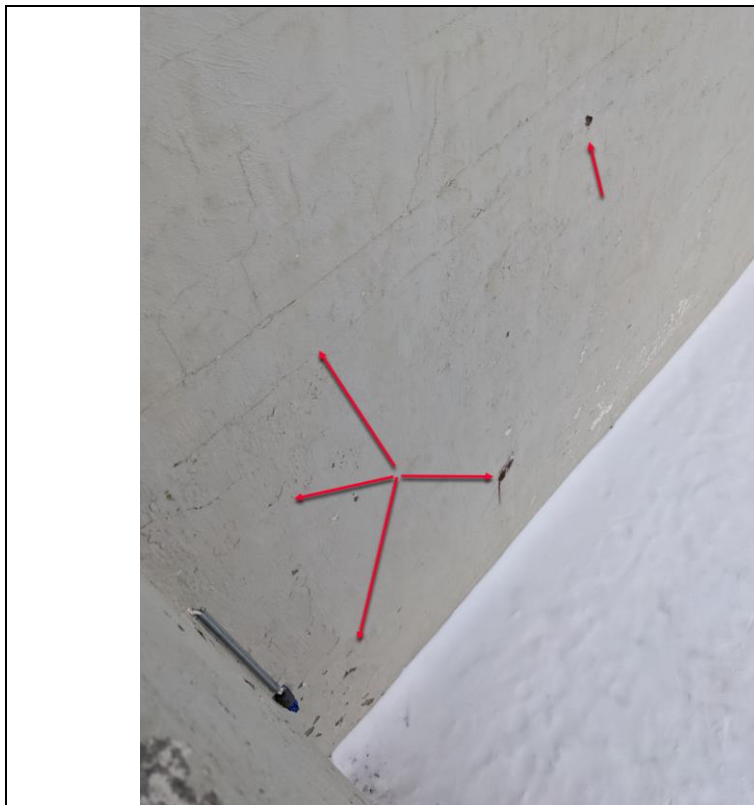
Det er kraftige riss/ sprekker i fasade.  
Tyder på setningsskader.

Krakelering, avskalling og bom i puss.  
Fukt inntregning.

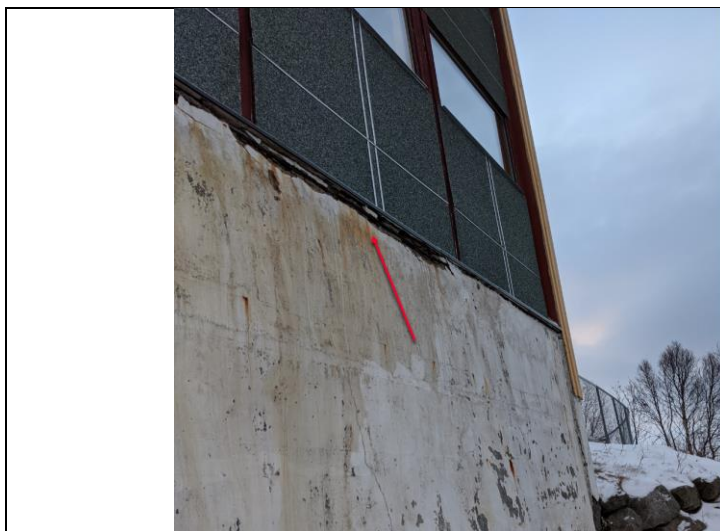
Rust/ korroderende armering, avskalling av puss/ betong.

Fukt inntregning fra utsiden.

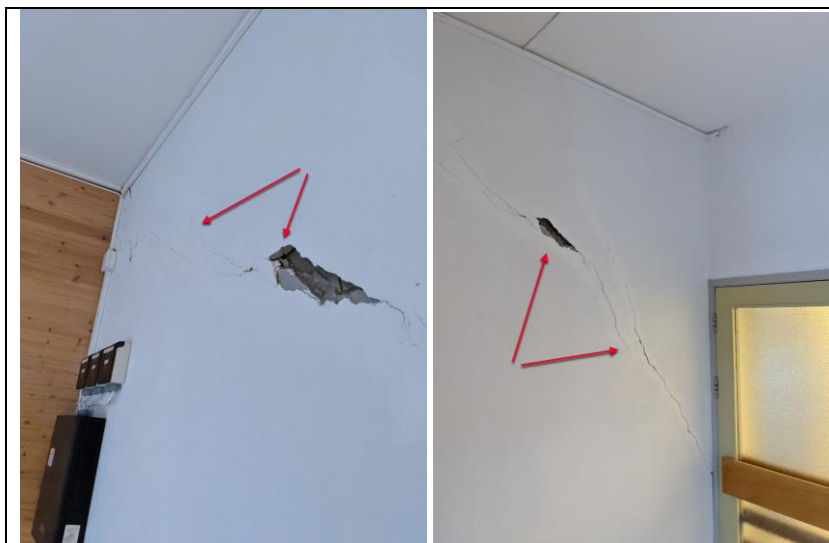
Det er kraftige riss/ sprekker i vegger pga setningskader.

Avskalling og bom i puss.

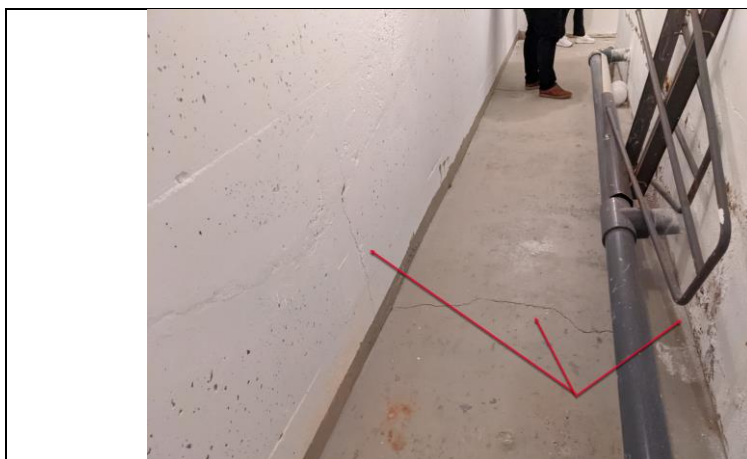
Det er kraftige riss/ sprekker i betong dekket i kjeller, betong yttervegg og betongvegg mot basseng. Tyder på setningskader.

Saltutslag rundt sprekk fra basseng tyder på fukt/ vannlekkasje fra basseng.

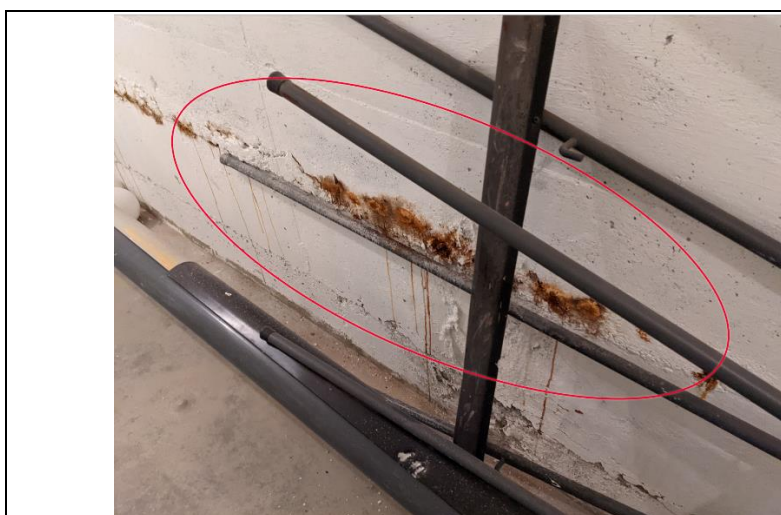
Rustmerker/ korroderende armering i bassengvegg  
Saltutslag, tyder på fukt/ vannlekkasje fra basseng.

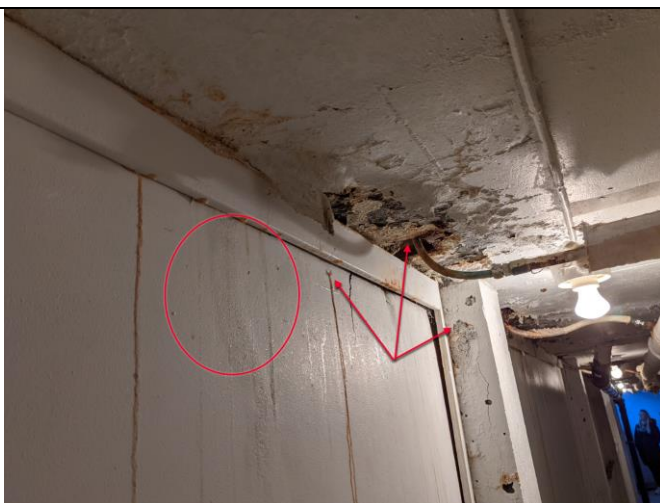
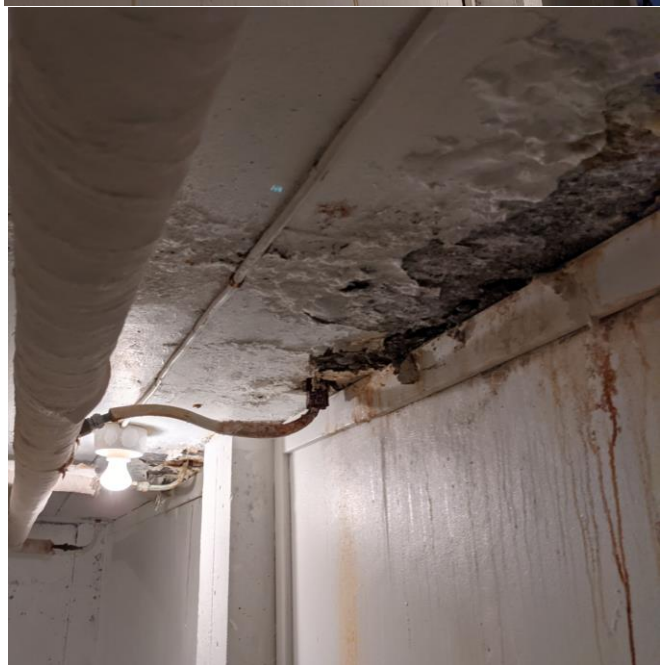
Yttervegg i kjeller.  
Fukt inntregning fra  
bassengområdet langs  
yttervegg. Utettmembran.

Korrosjonsskadet vannrør til  
radiator.  
Saltutslag og avskalling av  
overflater.

Damp/ kondensmerker på  
yttervegg. Høyluftfuktighet i  
kjeller mot kald yttervegg,  
samt fukt fra overliggende  
konstruksjoner.

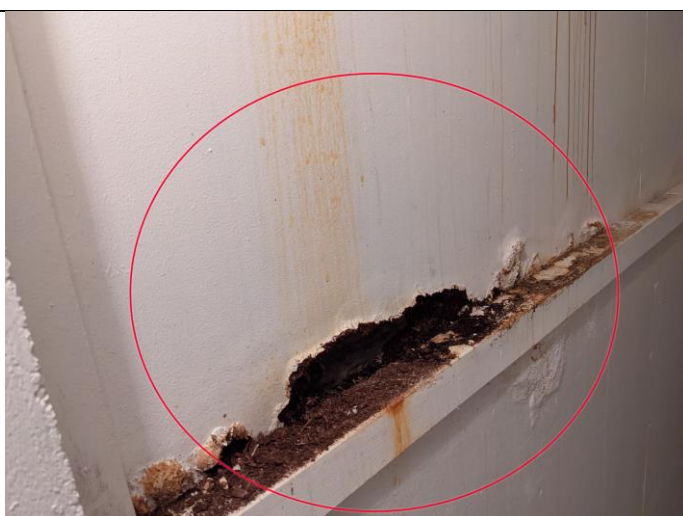
Råteskader i trefiberplater  
mot yttervegg.

Fukt/ vannlekkasje fra  
overliggende  
bassengområde. Utett  
membraner.

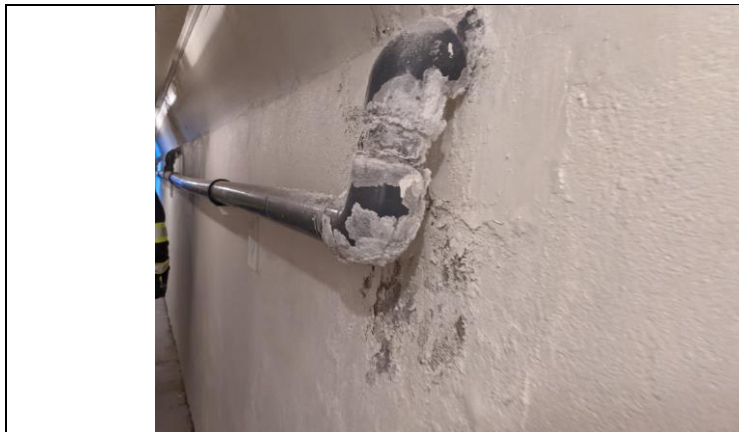
Saltutslag rundt avløpsrør til basseng.  
Utettheter fra basseng.

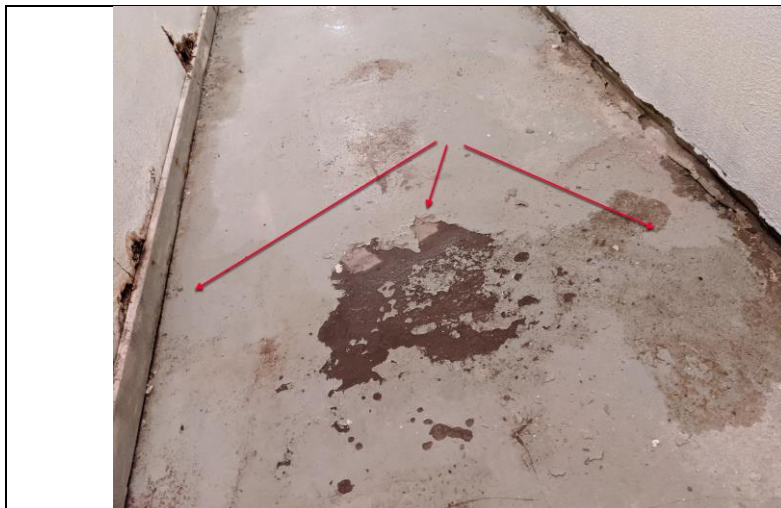
Vanndam i kjeller.  
Avskalling av overflatebehandling.

Vannlekkasje fra sluk i bassengområdet. Mindre vannlekkasje fra basseng.

Gulv sluk i svømmehall	Det er observert et tett gulvsluk i bassengområdet.	3	Stillestående vann på gulv, økt lekkasje ned til kjeller.	Gulvsluk bør stakes opp, slik at overflatevann blir drenert bort.	0 år

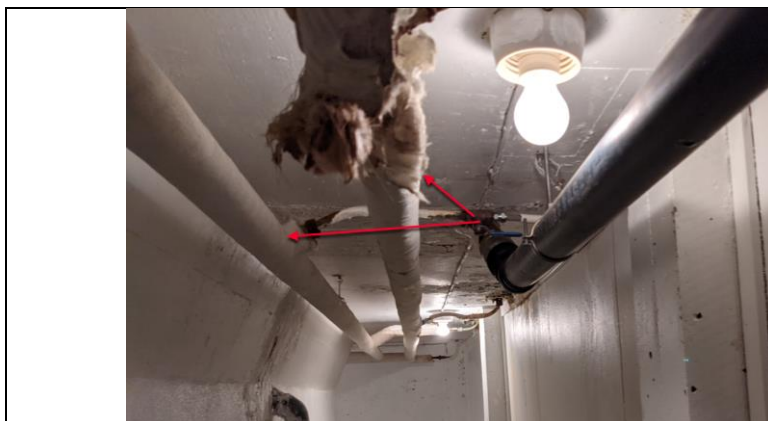
Asbestholdig isolasjon rundt vannrør.

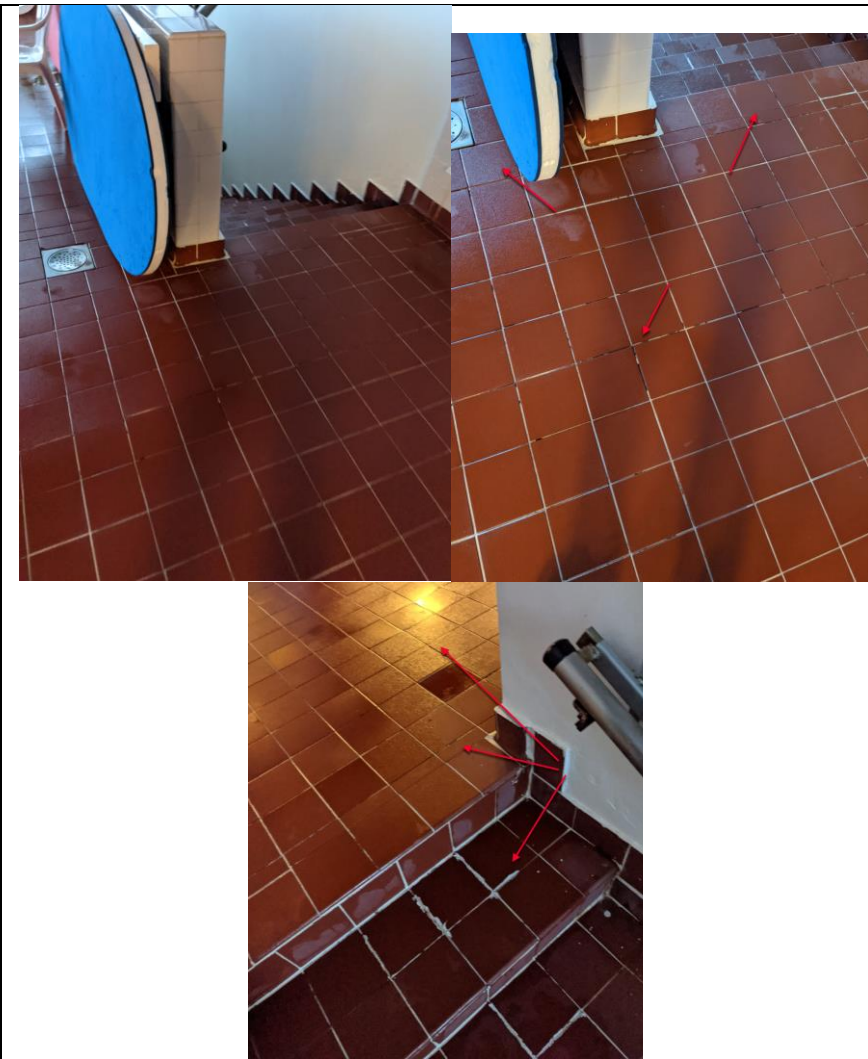
Ikke tilstrekkelig fall fra trappegang til sluk.

Avskallinger i flisfuger.

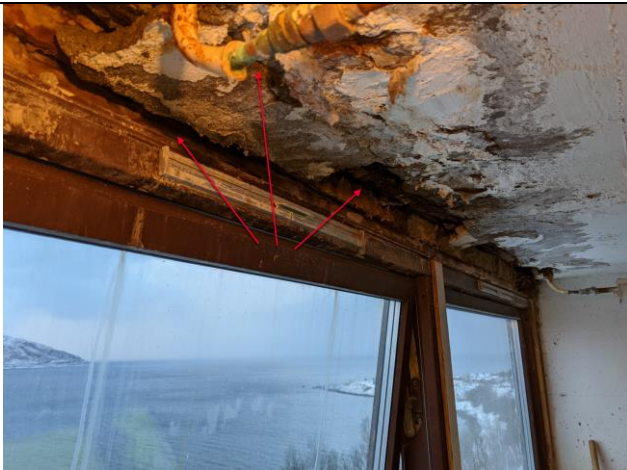
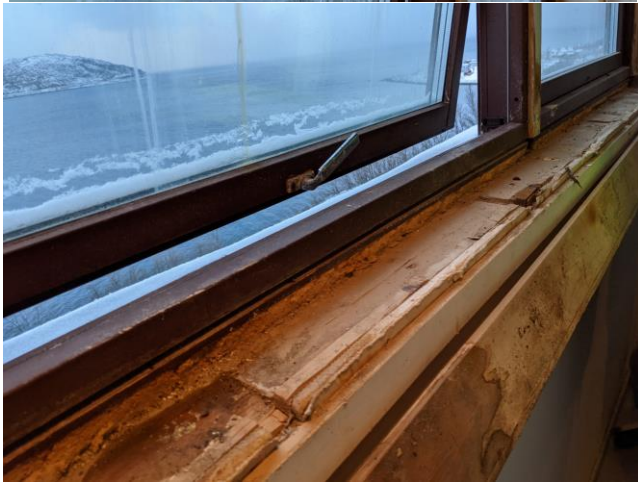
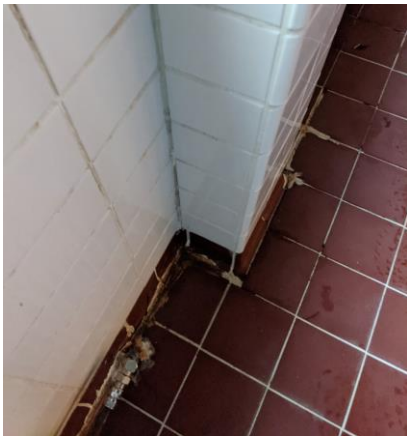
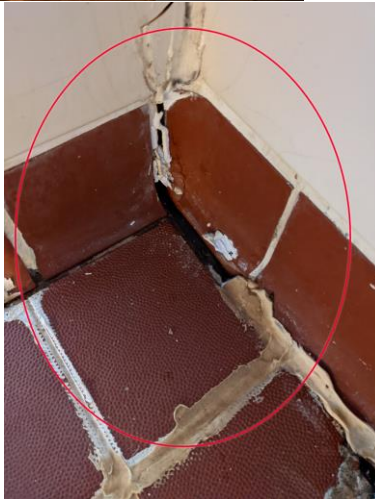
Rust/ korroderende armering, avskalling av puss/ betong.

Korroderende kobberør til radiator i bassengområdet.

Punkttert glass med betongvann etseskader. Fuktskadet vinduskarm.

Omfattende fukt inntregning fra bassengområdet pga utett membran.

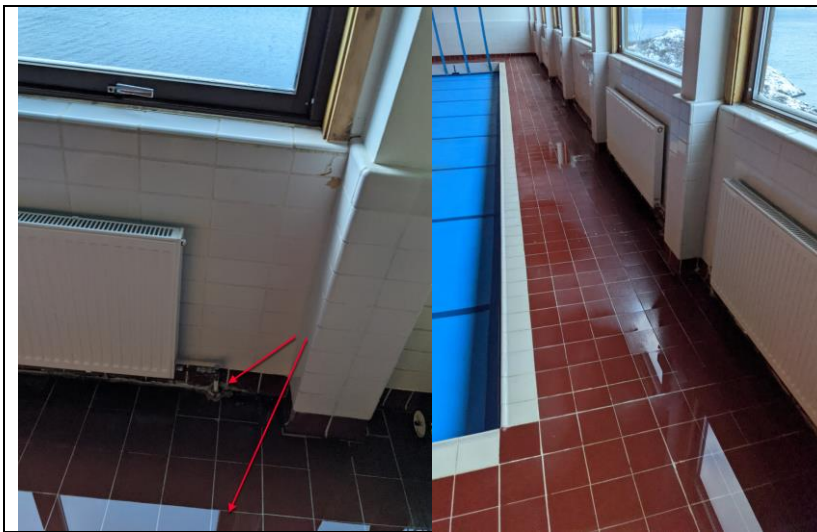
Vannspeil på gulv.

Vannlekkasjer til underliggende konstruksjoner, kjeller. Utett membran og manglende fall på gulv.

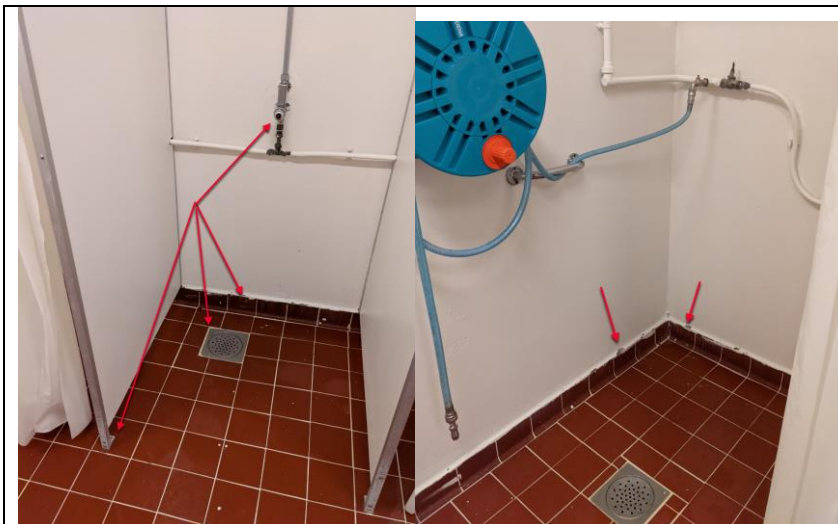
Utettheter mellom sokkelflis og vegg.

Punkttert membran på gulv og vegg, fare for lekkasjer.
