Detaljprosjektering av kompetansesenter, her under Bygg og øvrig anlegg med mål om ferdigstilling i 2022

KOMPETANSESENTER I LOPPA

ØKSFJORD KOMPETANSESENTER VURDERINGER AV TOMT

5 Bilder fra befaring

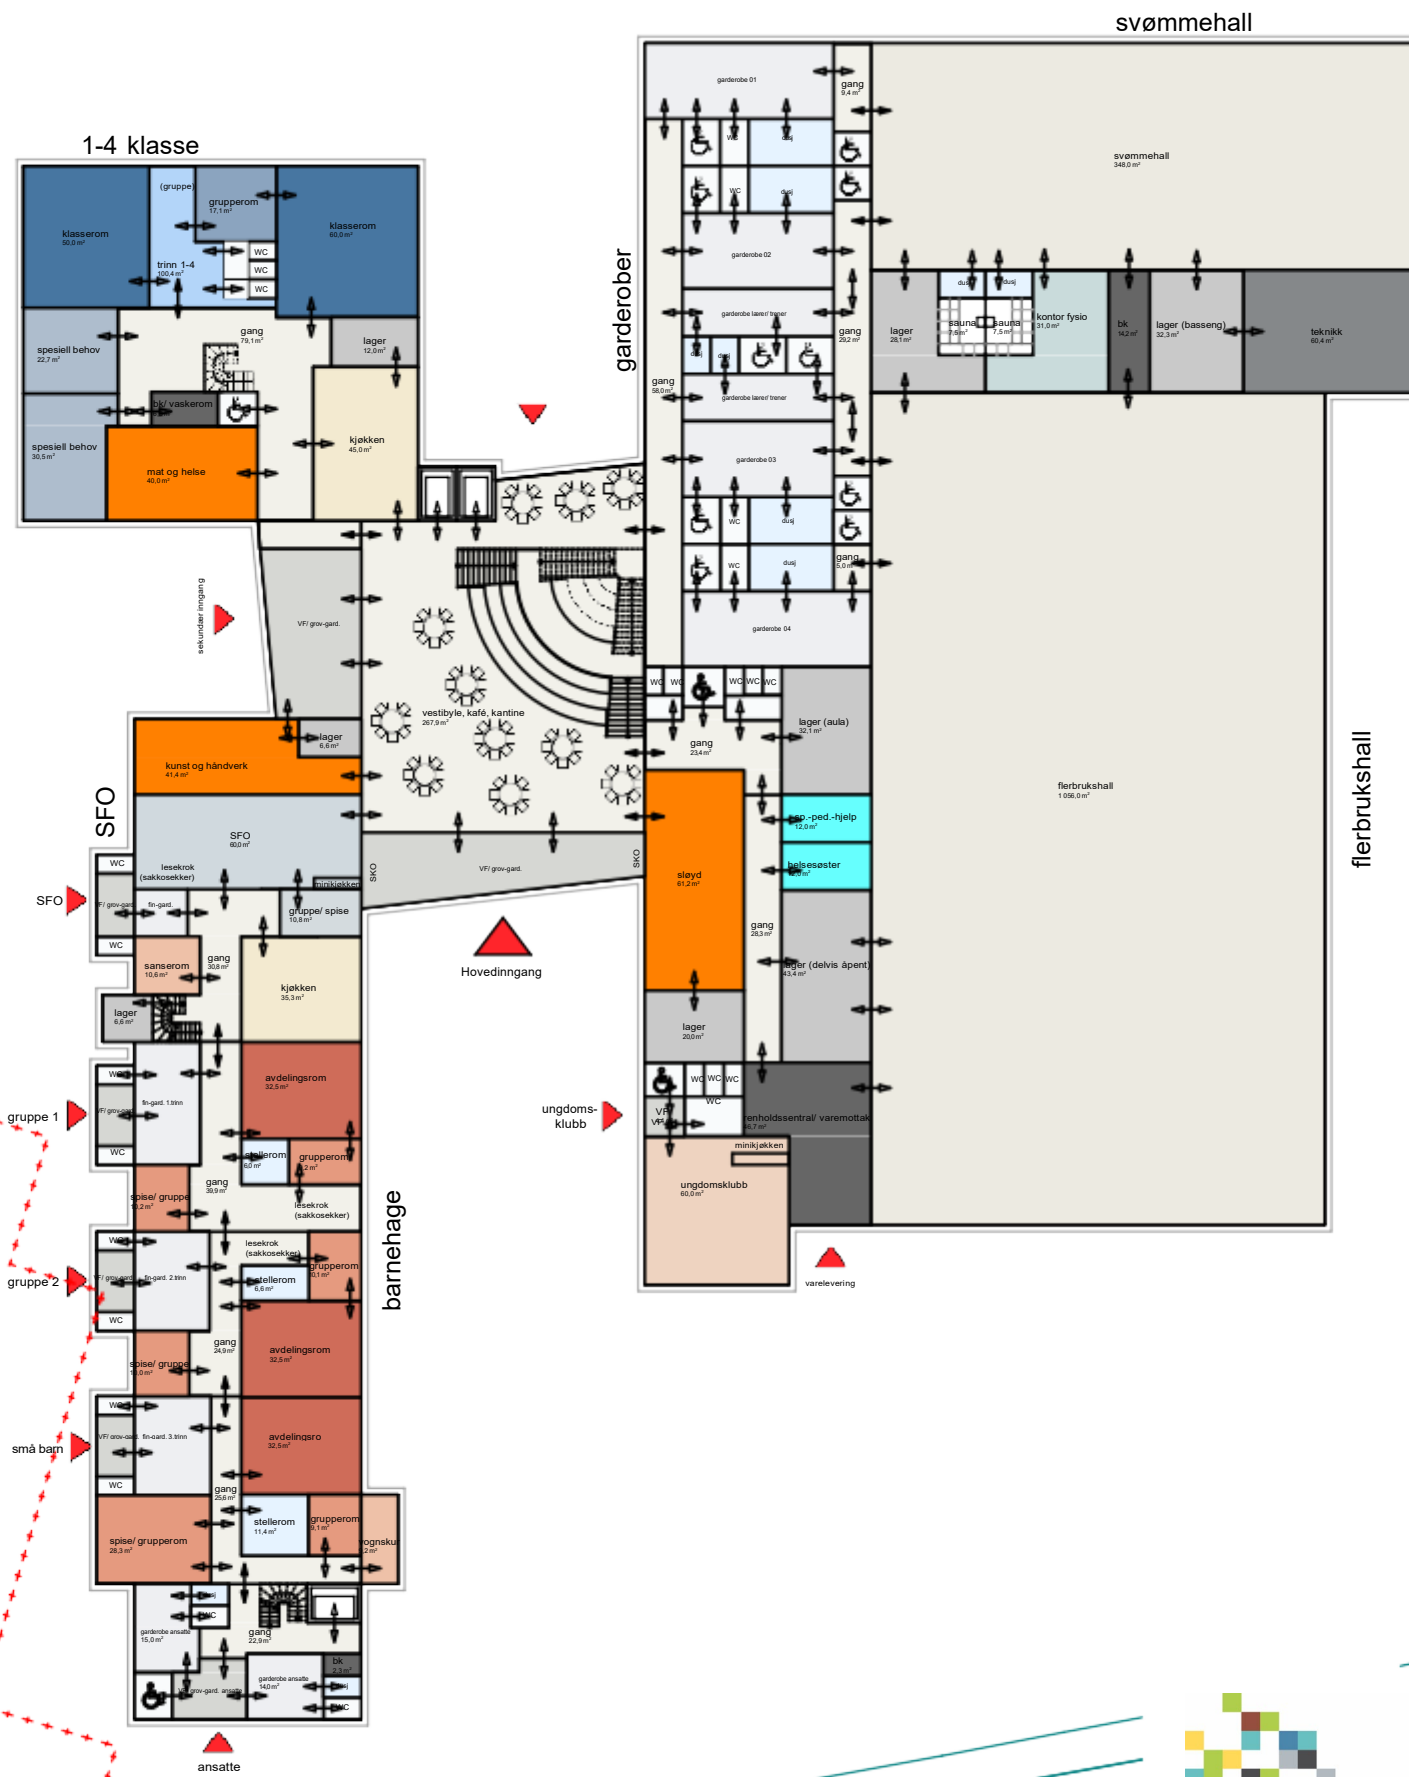
saksbeh: GP	kontroll: JKR	dato: 19.02.2021	mål: 1:400	tegn. nr: A20-1
-----------------------	-------------------------	----------------------------	----------------------	---------------------------

- BRA fløy A - 1et 379,7 m²
- BRA fløy B - 1et 2 366,7 m²
- BRA fløy C - 1et 391,6 m²
- BRA fløy D - 1et 699,5 m²
- BRA samlet - 1et 3 837,5 m²

BTA samlet - 1. et 3 990,7 m²

5-7 klasse

8-10 klasse

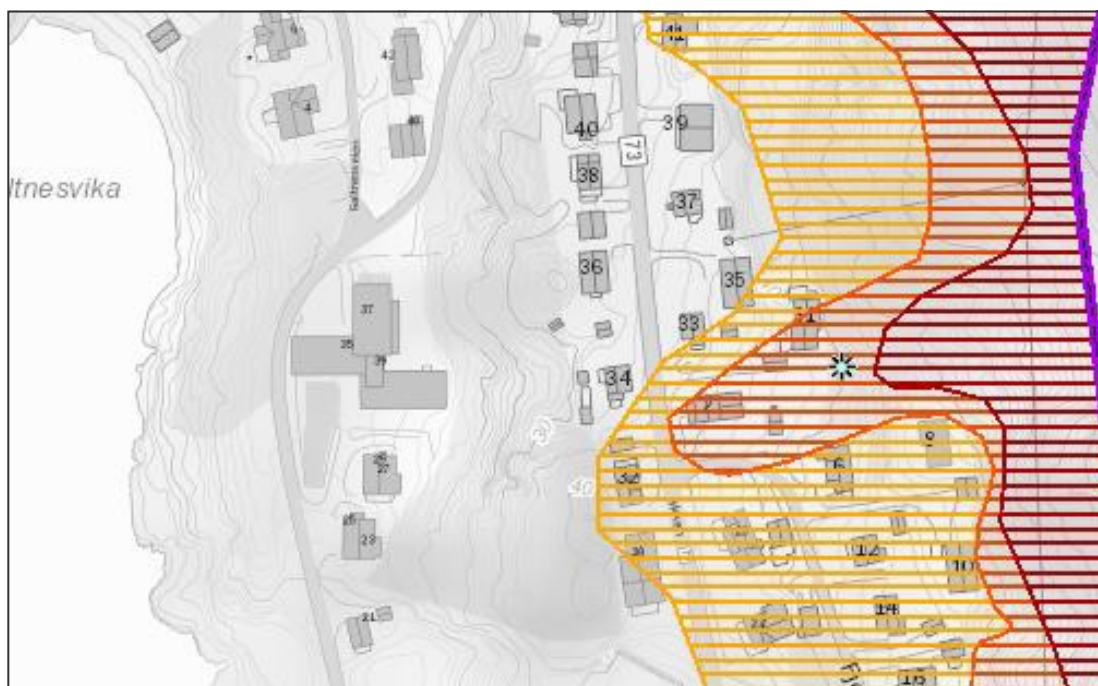
Figur 16 Faresone for skred. Kilde NVE Atlas

Området ligger ikke i faresone for skred, som vist av figur 16.

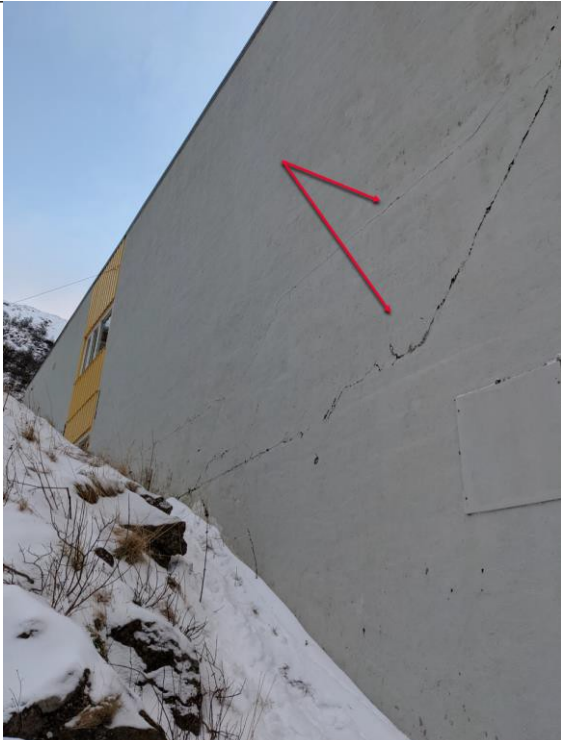
<p>Det er kraftige riss/ sprekker i fasade. Tyder på setningskader.</p>
--	--	---

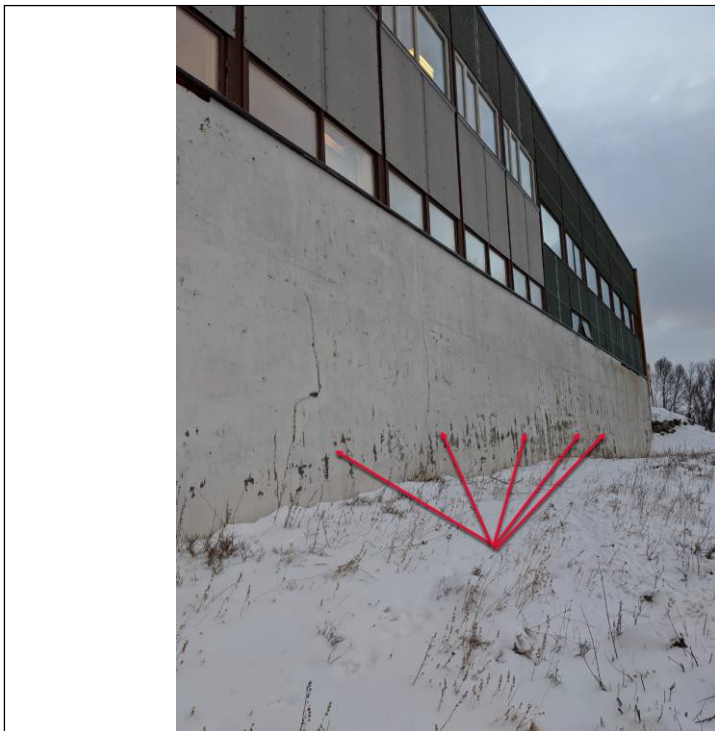
Det er kraftige riss/ sprekker i fasade.
Tyder på setnings-skader.

Saltutslag/ avskalling av maling på betong, fukt i betong.

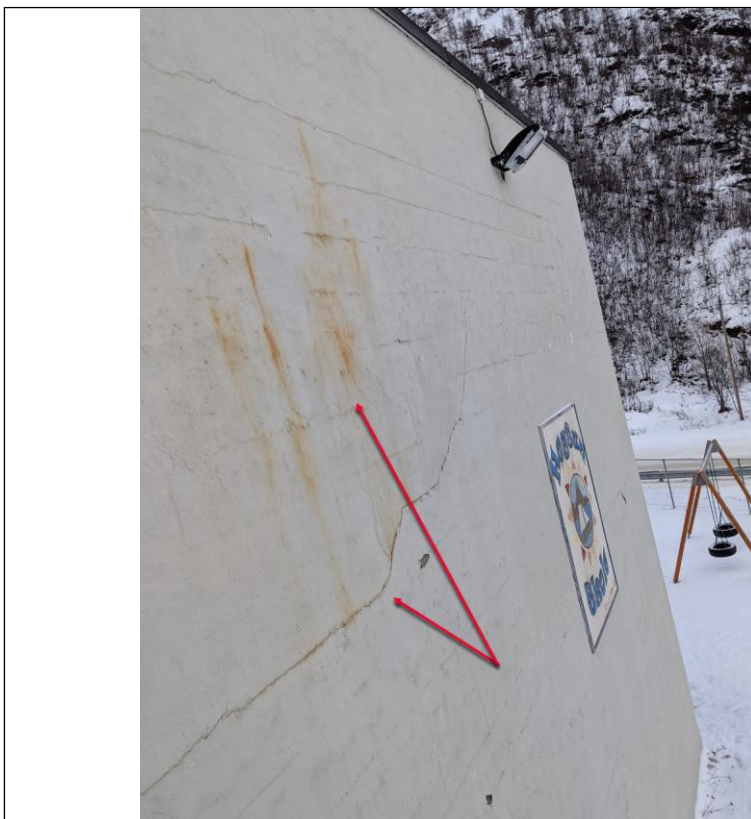
Det er kraftige riss/ sprekker i fasade.
Kraclering av puss.
Tyder på setnings-skader.

Rustmerker, tyder på fukt inntregning og korroderende armering.

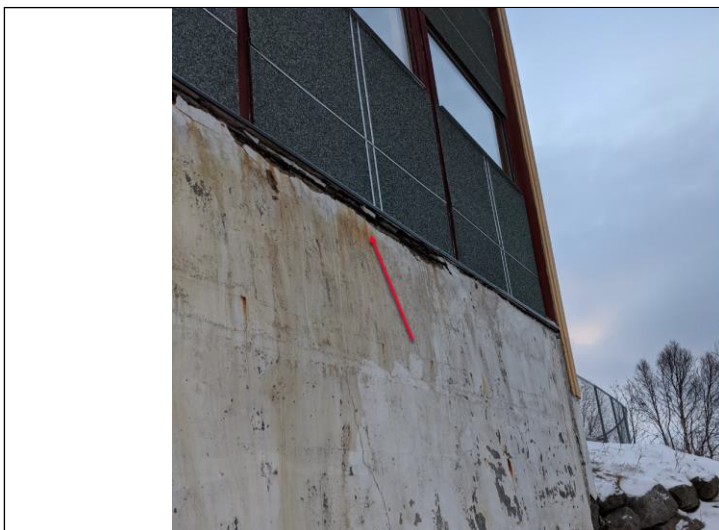
Rust/ korroderende armering, avskalling av puss/ betong.

Fukt inntregning fra utsiden.

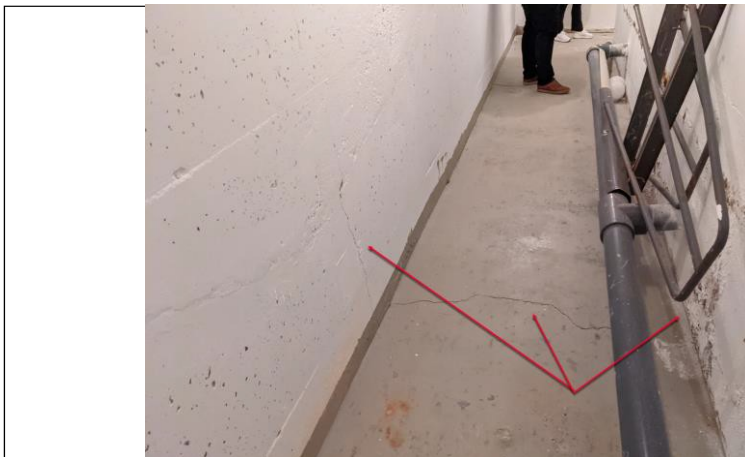
Det er kraftige riss/ sprekker i betong dekket i kjeller, betong yttervegg og betongvegg mot basseng. Tyder på setningskader.

Saltutslag rundt sprekk fra basseng tyder på fukt/ vannlekkasje fra basseng.

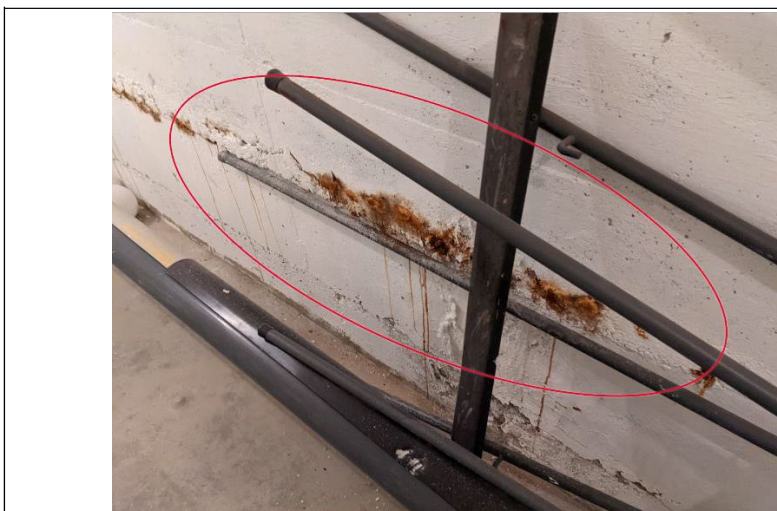
Rustmerker/ korroderende armering i bassengvegg
Saltutslag, tyder på fukt/ vannlekkasje fra basseng.

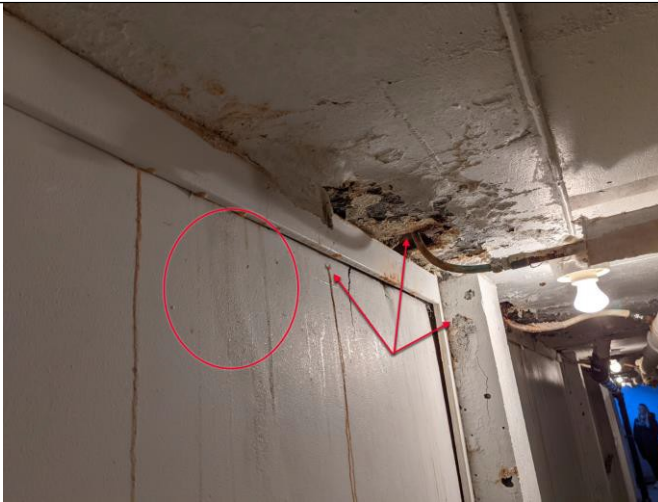
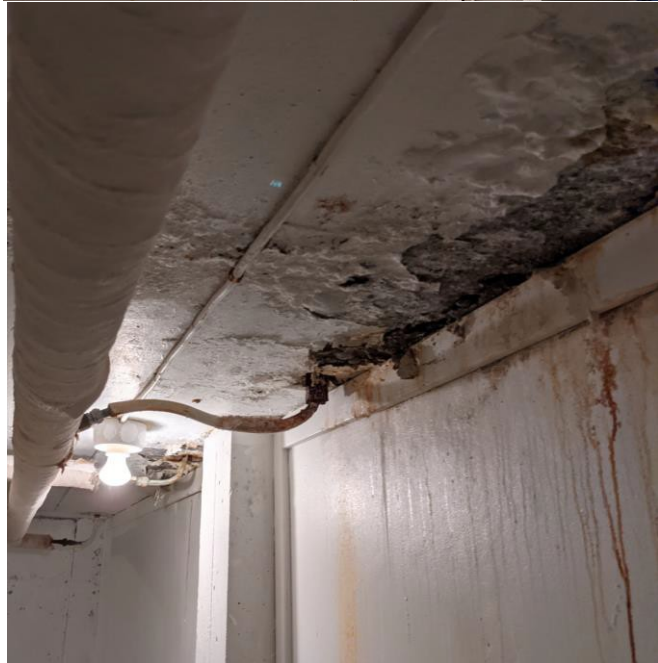
Yttervegg i kjeller.
Fukt inntregning fra bassengområdet langs yttervegg. Utettmembran.

Korrosjonsskadet vannrør til radiator.
Saltutslag og avskalling av overflater.

Damp/ kondensmerker på yttervegg. Høyluftfuktighet i kjeller mot kald yttervegg, samt fukt fra overliggende konstruksjoner.

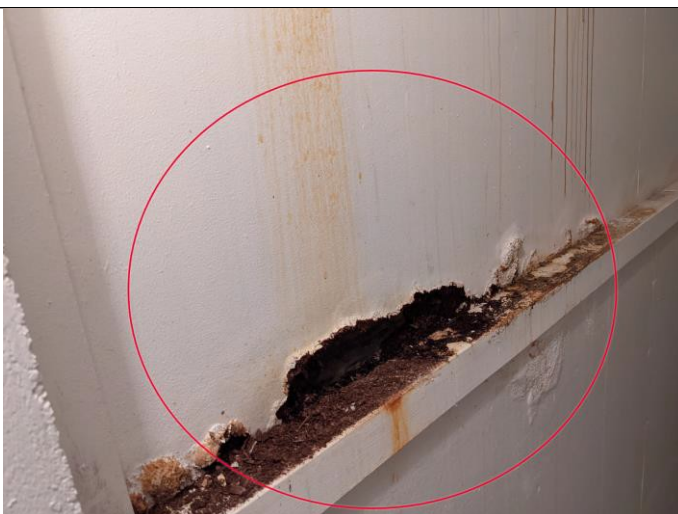
Råteskader i trefiberplater mot yttervegg.

Fukt/ vannlekkasje fra overliggende bassengområde. Utett membraner.

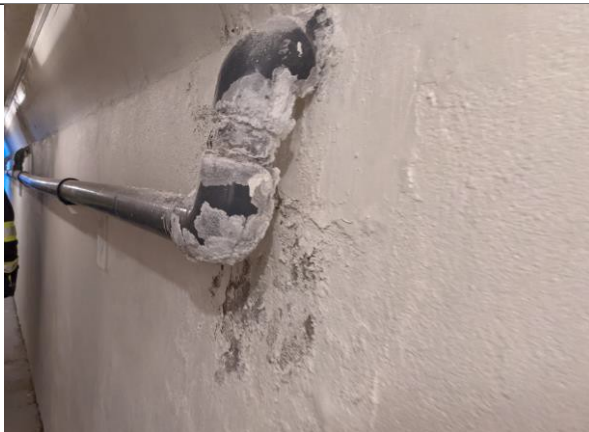
Saltutslag rundt avløpsrør til basseng.
Utettheter fra basseng.

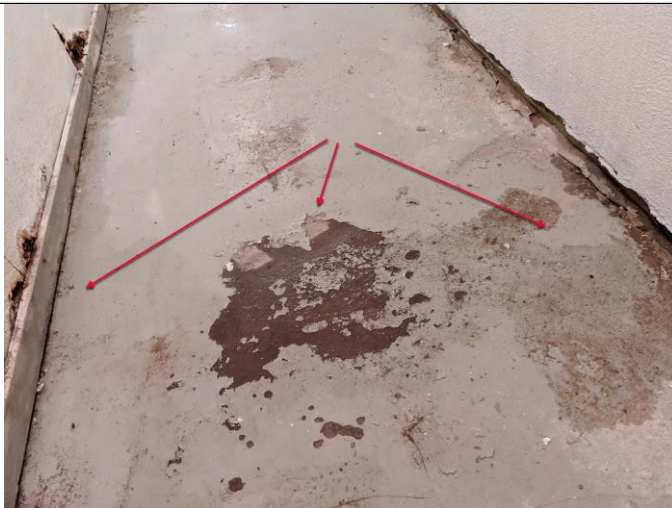
Vanndam i kjeller.
Avskalling av overflatebehandling.

Vannlekkasje fra sluk i bassengområdet. Mindre vannlekkasje fra basseng.

Gulv sluk i svømmehall	Det er observert et tett gulvsluk i bassengområdet.	3	Stillestående vann på gulv, økt lekkasje ned til kjeller.	Gulvsluk bør stakes opp, slik at overflatevann blir drenert bort.	0 år

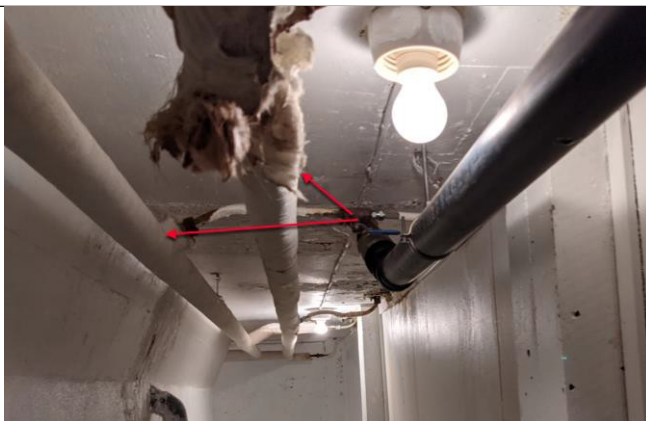
Asbestholdig isolasjon rundt vannrør.

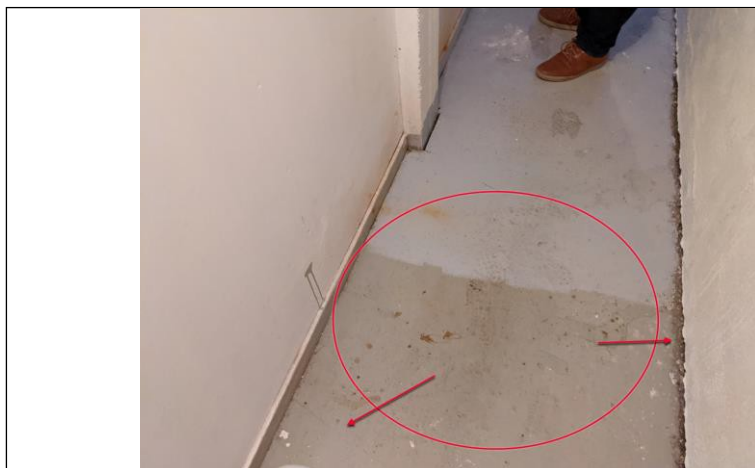
Vanndam i kjeller, lekkasje vann fra basseng.

Riss i dekket grunnet setningsskader. Glippe mellom betongvegg til basseng og betongdekke/gulv
Følgeskader vannlekkasje fra basseng.

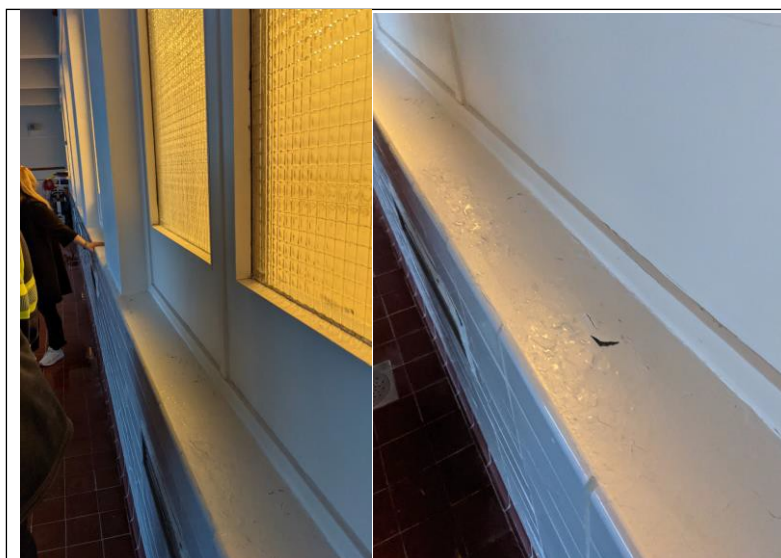
Krakelering i maling/overflatebehandling grunnet fukt.

Høy luftfuktighet medfører kondensering.

Ventilering og avfukting bør økes i svømmehall, garderobe og kjeller, slik at luftfuktigheten senkes.

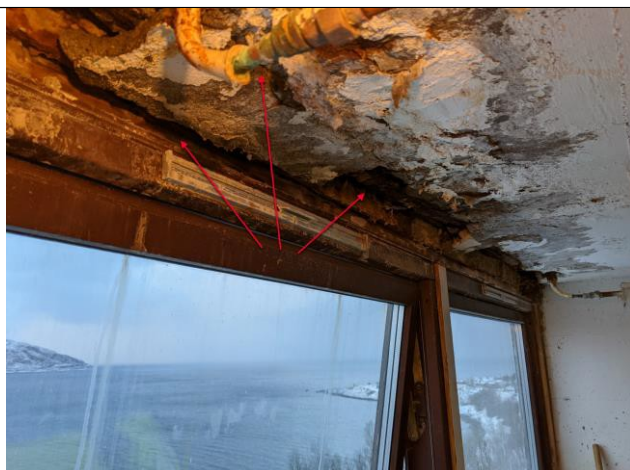
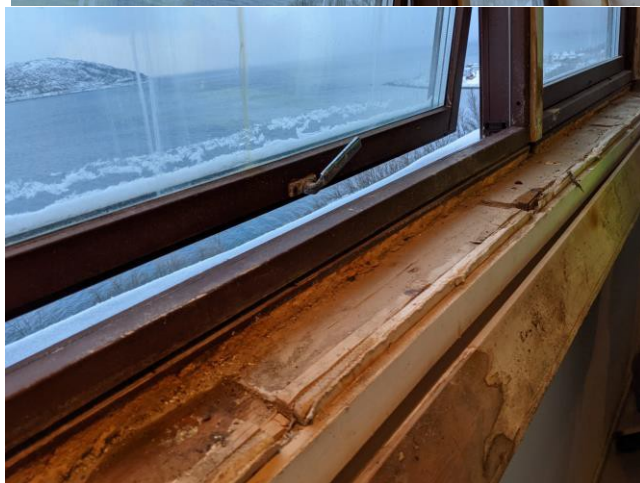
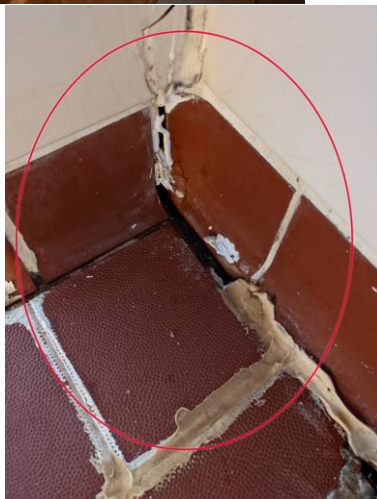
Rust/ korroderende armering, avskalling av puss/ betong.

Korroderende kobberør til radiator i bassengområdet.

Punkttert glass med betongvann etseskader. Fuktskadet vinduskarm.

Omfattende fukt inntregning fra bassengområdet pga utett membran.

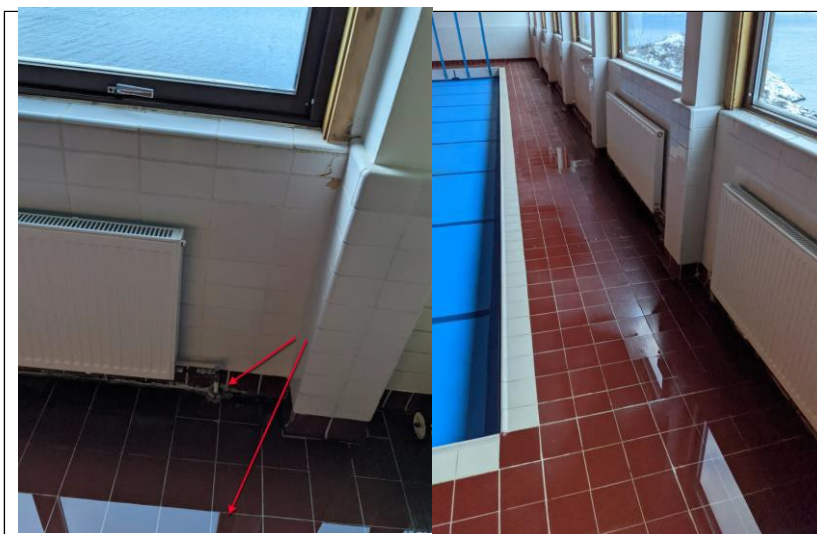
Vannspeil på gulv.

Vannlekkasjer til underliggende konstruksjoner, kjeller. Utett membran og manglende fall på gulv.

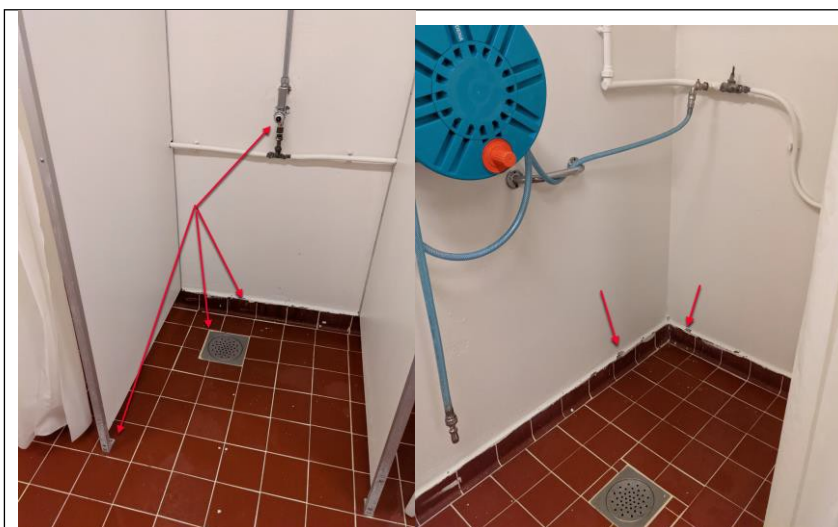
Utettheter mellom sokkelflis og vegg.

Punkttert membran på gulv og vegg, fare for lekkasjer.
